## BITUME QUÉBEC

Méthodes et techniques d'évaluation des chaussées existantes et établissement des diagnostics de réfection – Cas types

# ÉTUDE DE RÉHABILITATION TECHNIQUES D'ÉVALUATION ET DIAGNOSTICS

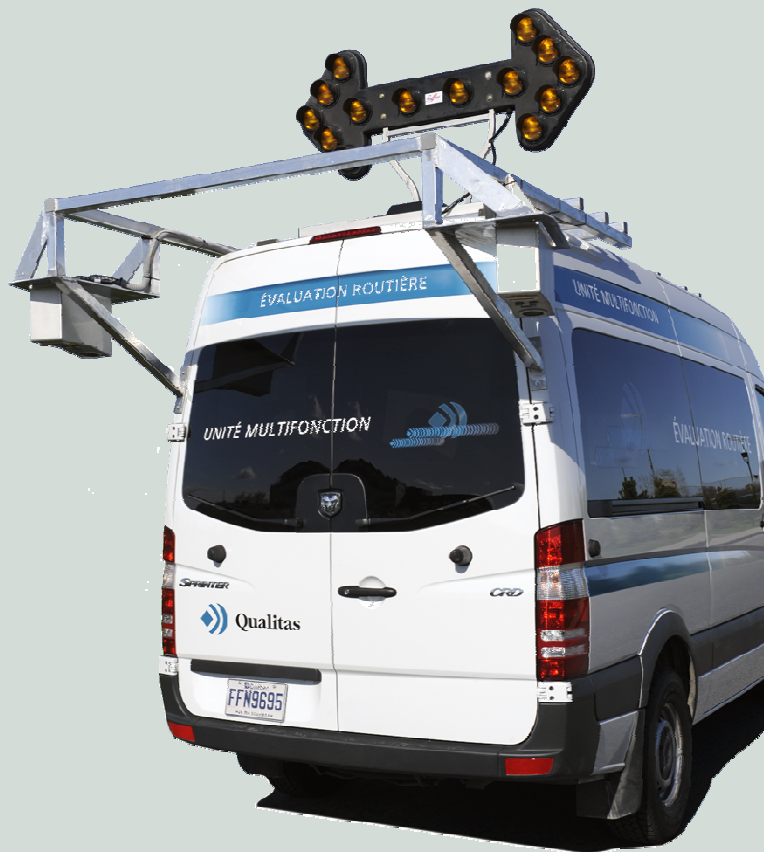
## SYSTÈME LASER DE MESURE DES FISSURES (LCMS)

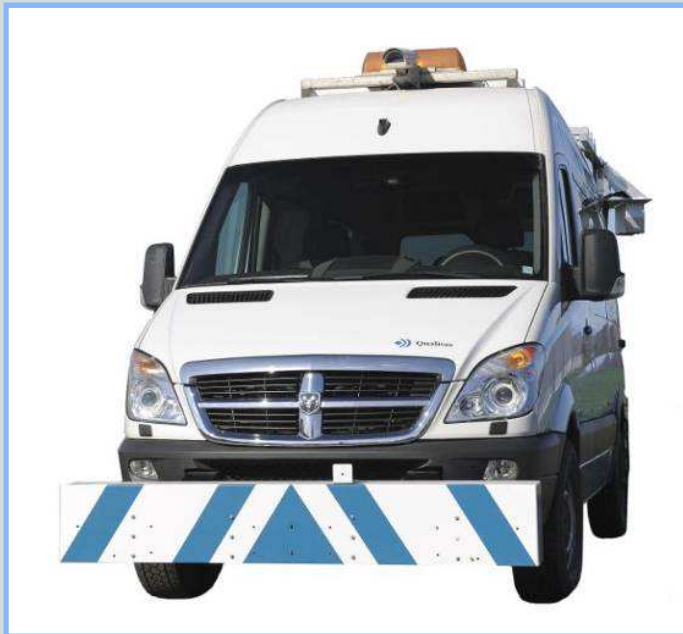
## Mesure du pseudo-profil et calcul de l'indice IRI

Norme ASTM-E950-94 Classe 1

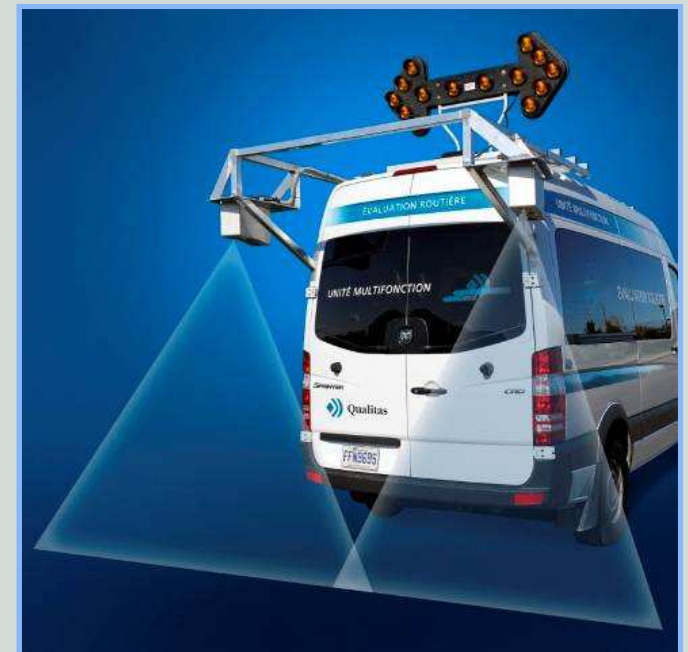
## ◆ Mesure du profil transversal

- Pleine largeur d'une voie (4 mètres – 1 280 points)
- Précision :  $\pm 1$  millimètre
- Saisie séquentielle – 10 mètres

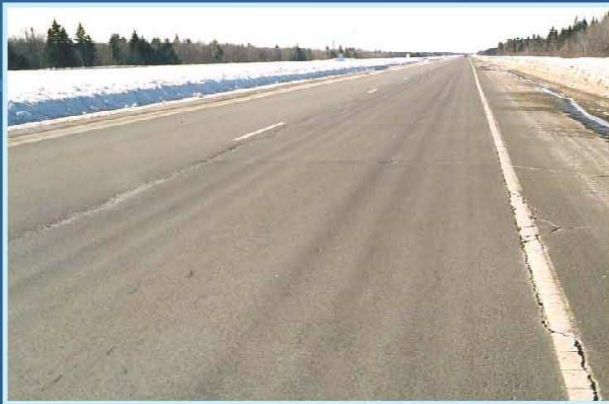
## Ornières à faible rayon multiple

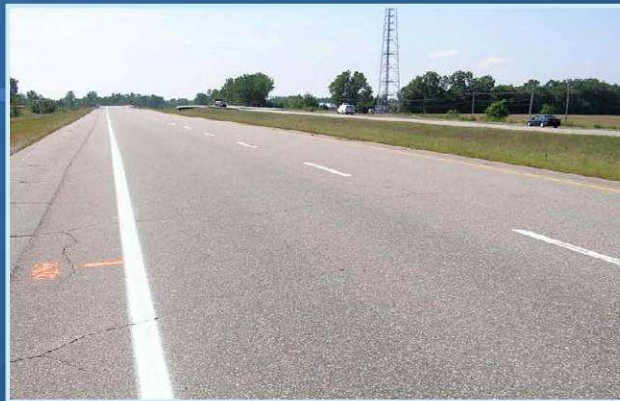
## Ornières à grand rayon

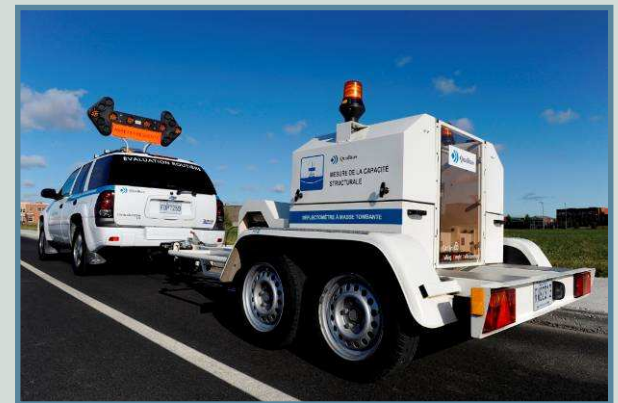
## ◆ Déflectomètre à masse tombante (FWD) (Niveau projet)

- Capacité structurale
- Durée de vie résiduelle
- Besoin de renforcement
- Module résilient des couches

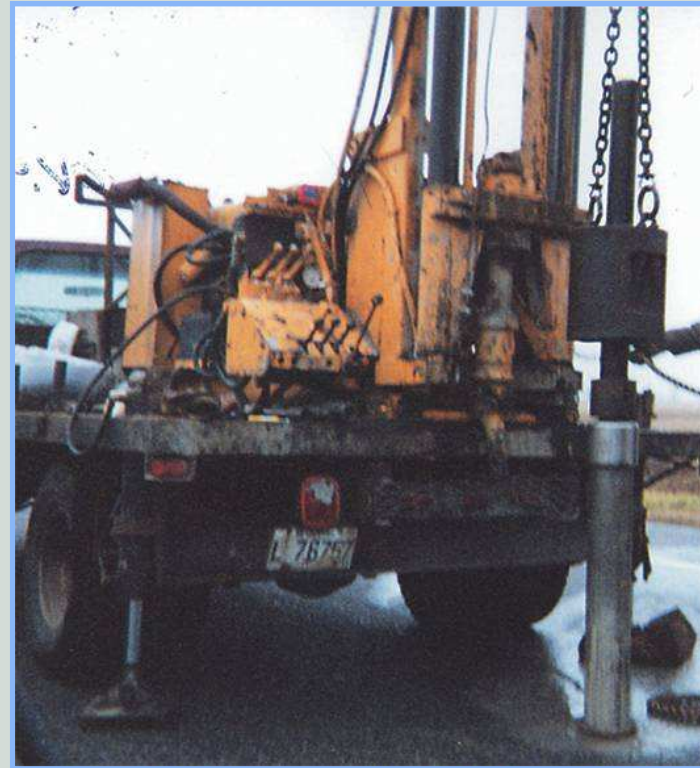
**Échantillonneur à grand diamètre pour chaussée**

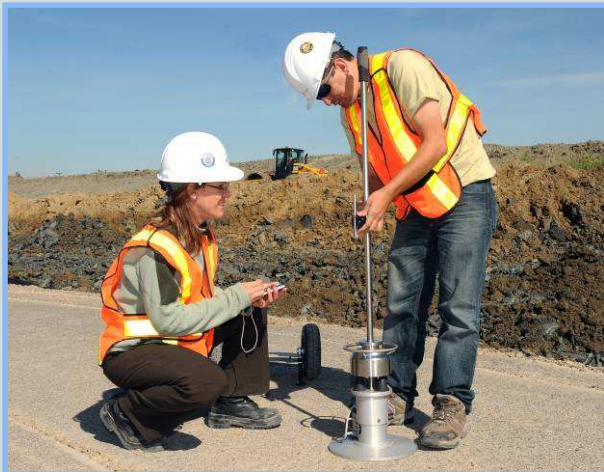
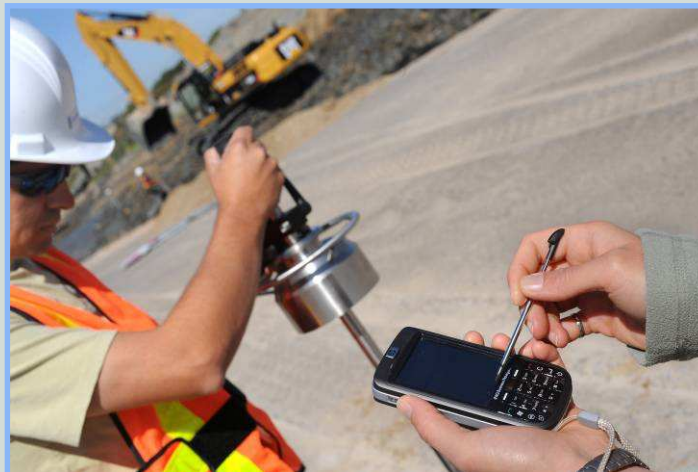
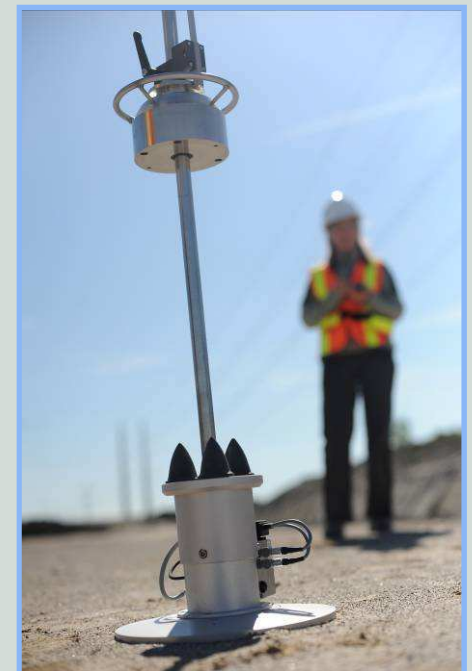
### ◆ Déflectomètre portatif (LWD)

### ◆ Mesure du module résilient in situ

### ◆ Validation en chantier du design

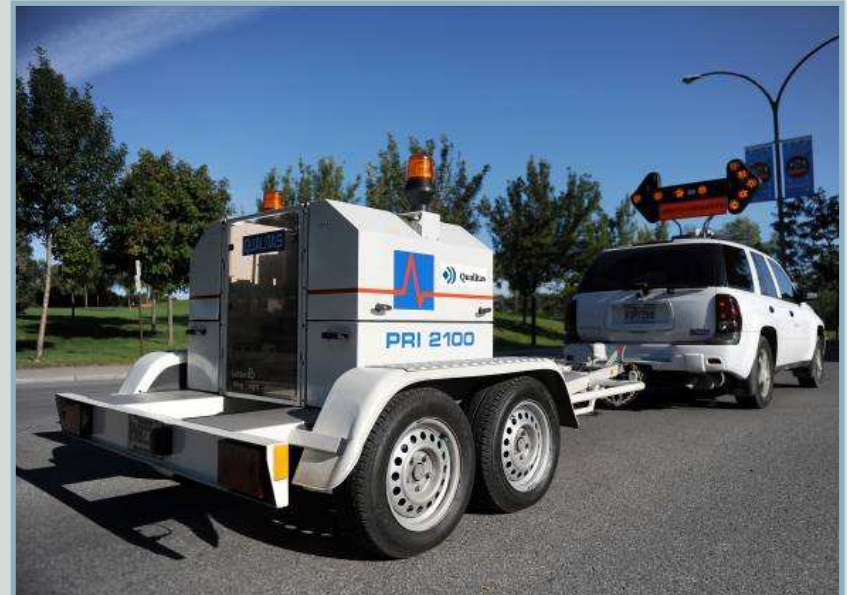
### Relevés de la capacité structurale

- Relevés au déflectomètre à masse tombante (FWD)
  - Segmentation en tronçon au comportement uniforme
  - Vérifier l'uniformité de la portance de l'infrastructure
  - Déterminer le module effectif des couches de la structure de chaussée
  - Évaluer les besoins de renforcement
  - Estimer la vie résiduelle de la chaussée

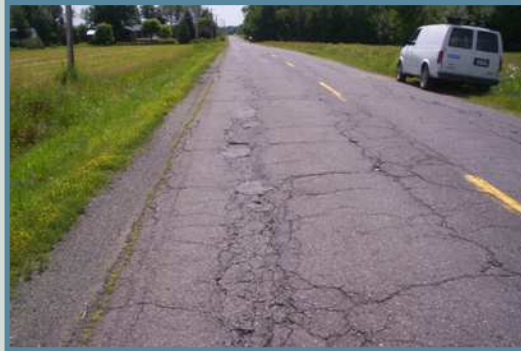
F-7

- ◆ Carrelage

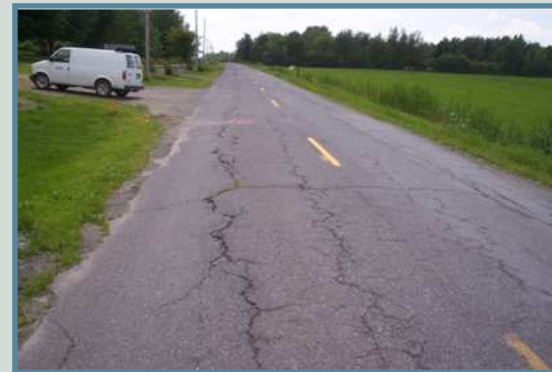
F-4

- ◆ Des fissures longitudinales

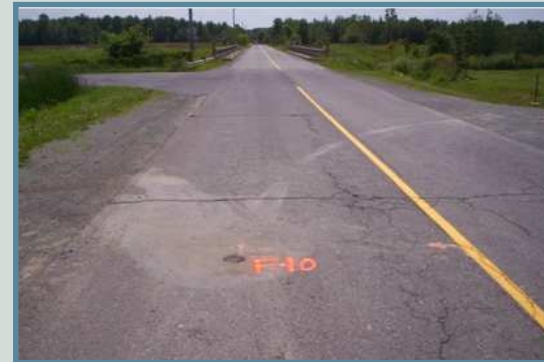
**F-10**

- ◆ Des fissures transversales

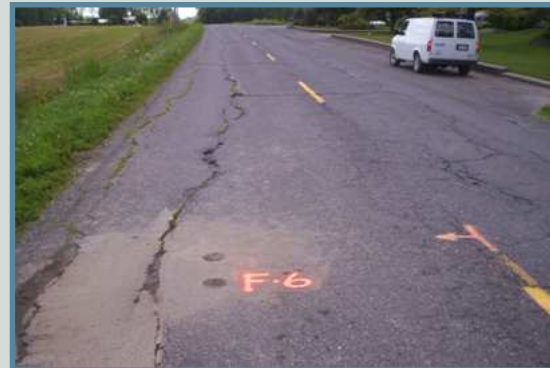
**F-6**

- ◆ Des fissures en rive

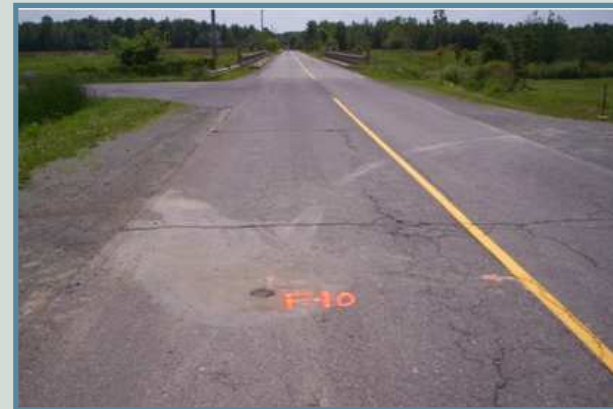
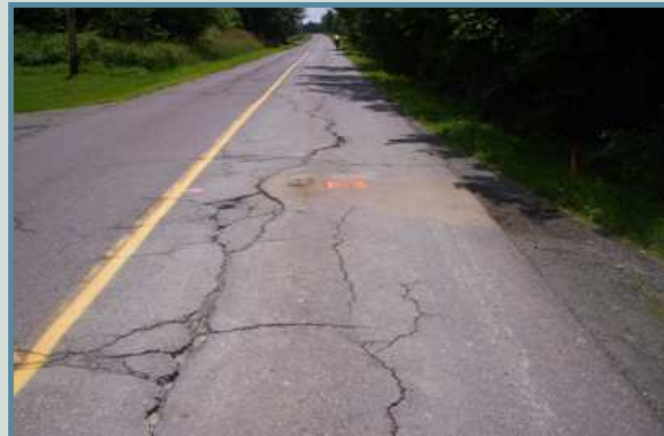
- ◆ La sévérité des fissures :  
de moyenne
- ◆ à majeure

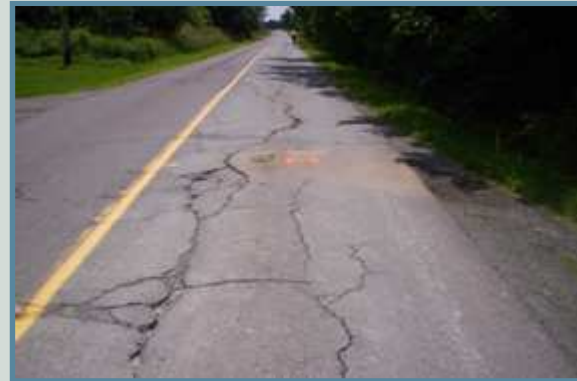
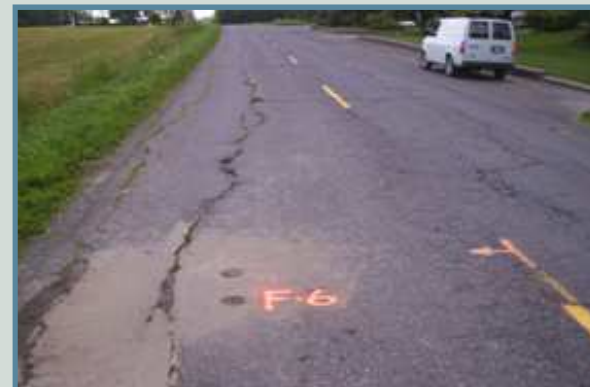
- ◆ Fissures de type lézarde → mauvais comportement hivernal
- ◆ Ornières importantes à plusieurs endroits

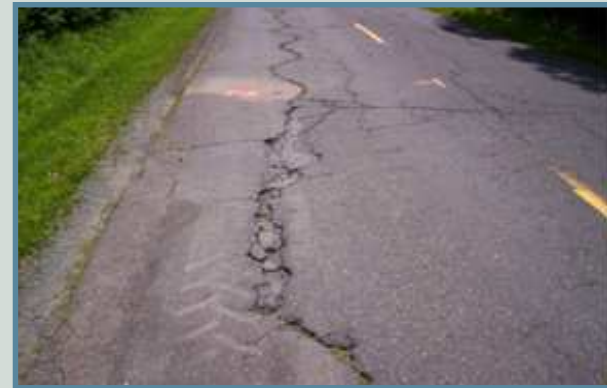
**F-6**

- ◆ Rapiéçage localisé et des nids-de-poule colmatés
