# La chaussée performe trop bien... on a dû se tromper! Le cas de l'autoroute 25 en PPP

Formation technique annuelle 2020 de Bitume Québec – En format virtuel

Louis D'Amours, ing., M. Sc. A. – SNC-Lavalin Environnement et géosciences

2020-12-09

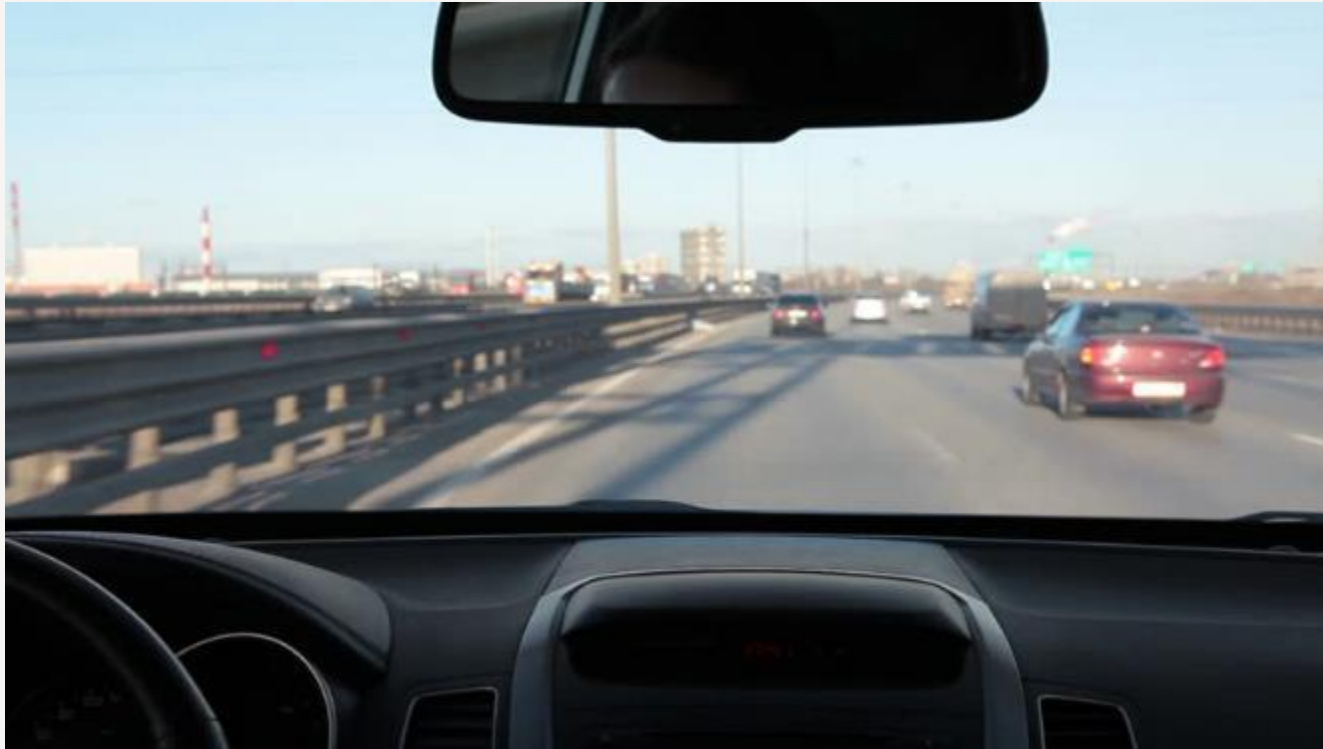
# Windshield survey – Appréciation visuelle depuis un véhicule en mouvement

Avez-vous vu la dégradation?... moi non plus!!

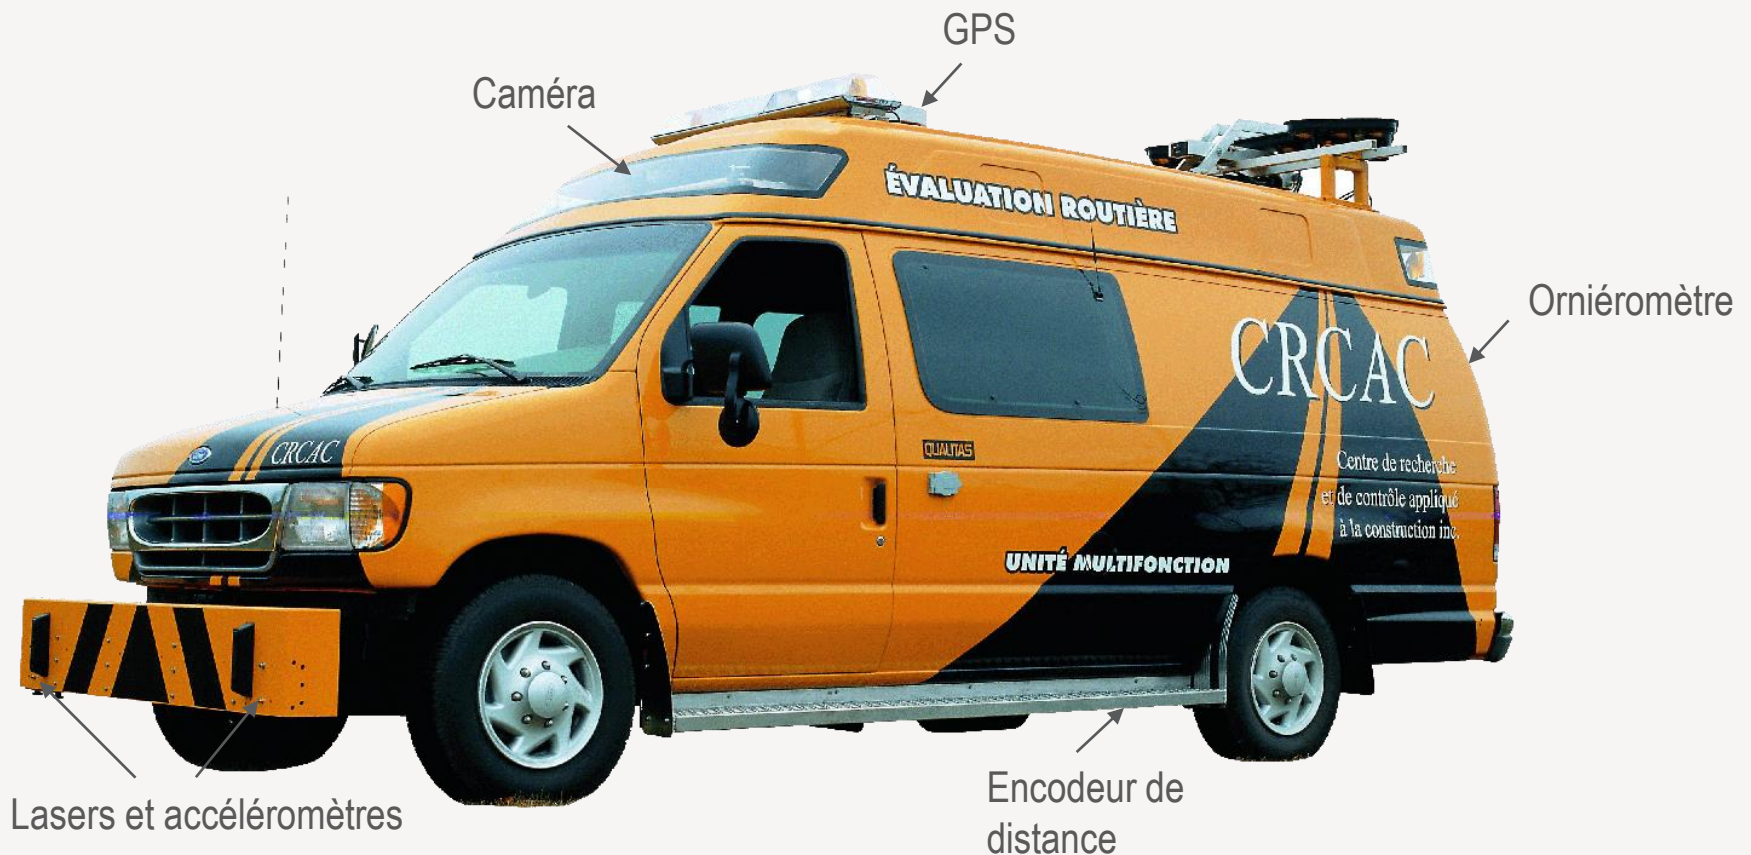
# Véhicule multifonction - Première génération (1987)

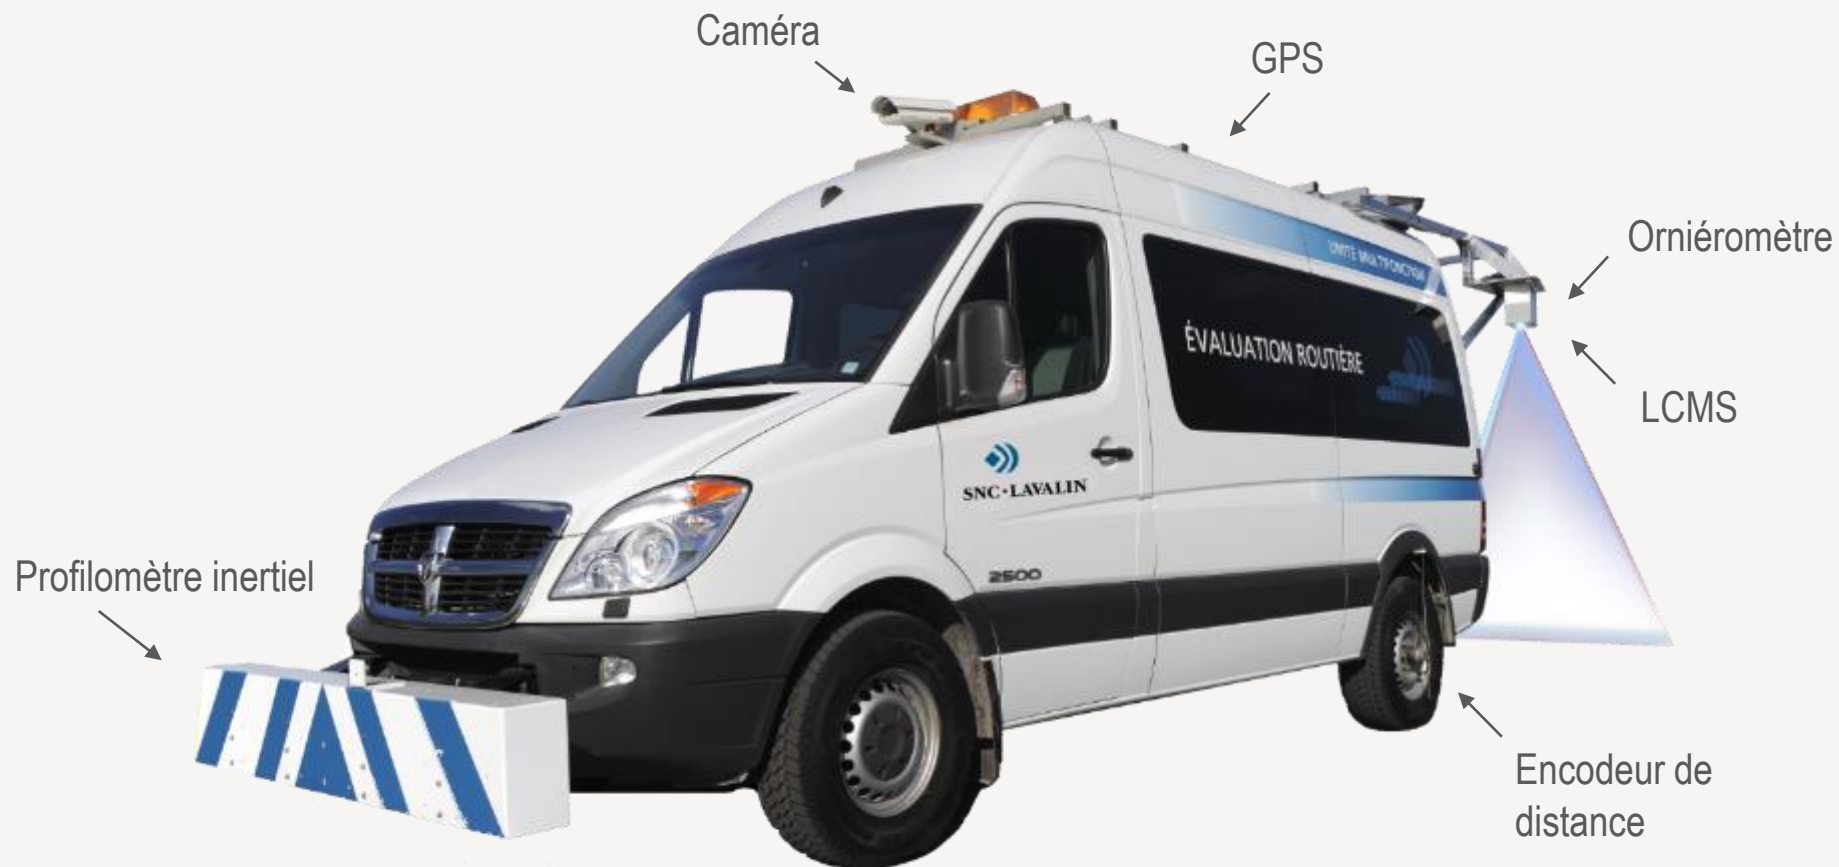
# Véhicule multifonction actuel (2011)

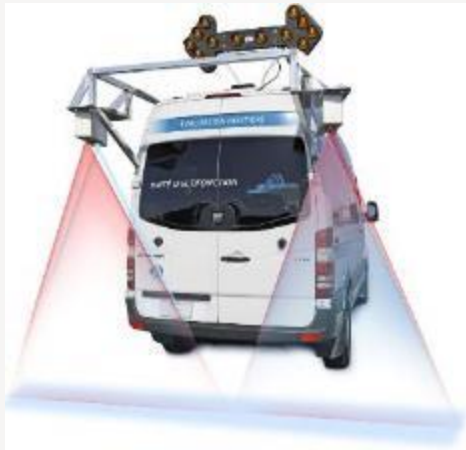
# Système laser de mesure de fissures

## Laser Crack Measurement System (LCMS)

- › Détection automatique de la fissuration
- › Images et profils 3D de la chaussée
- › Auscultation à haute vitesse

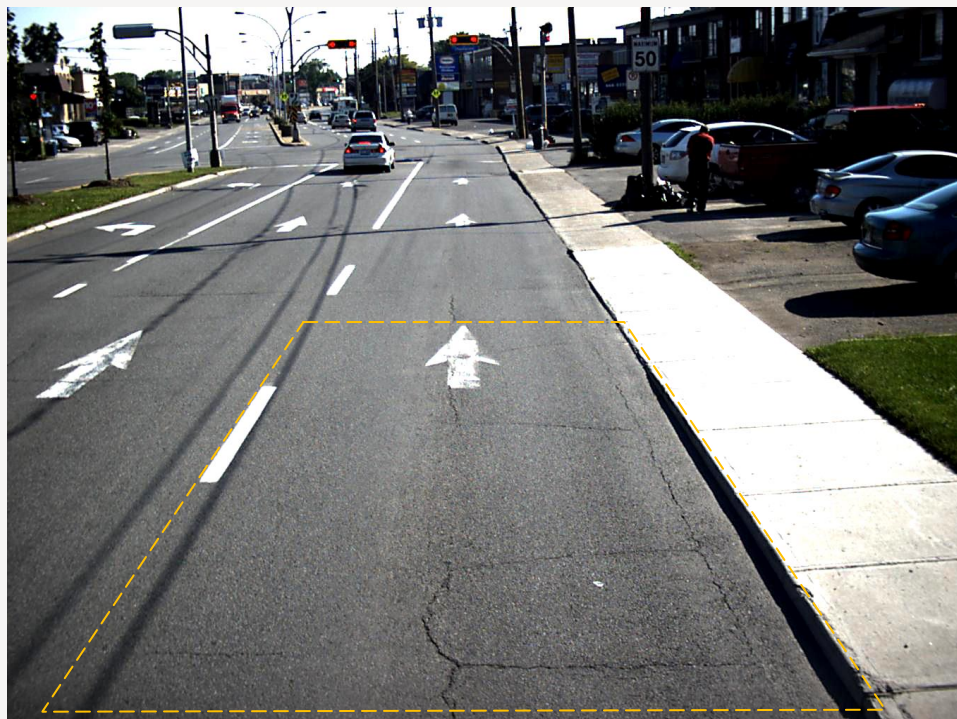
# Détection automatique de la fissuration

Image numérique

Image 3D

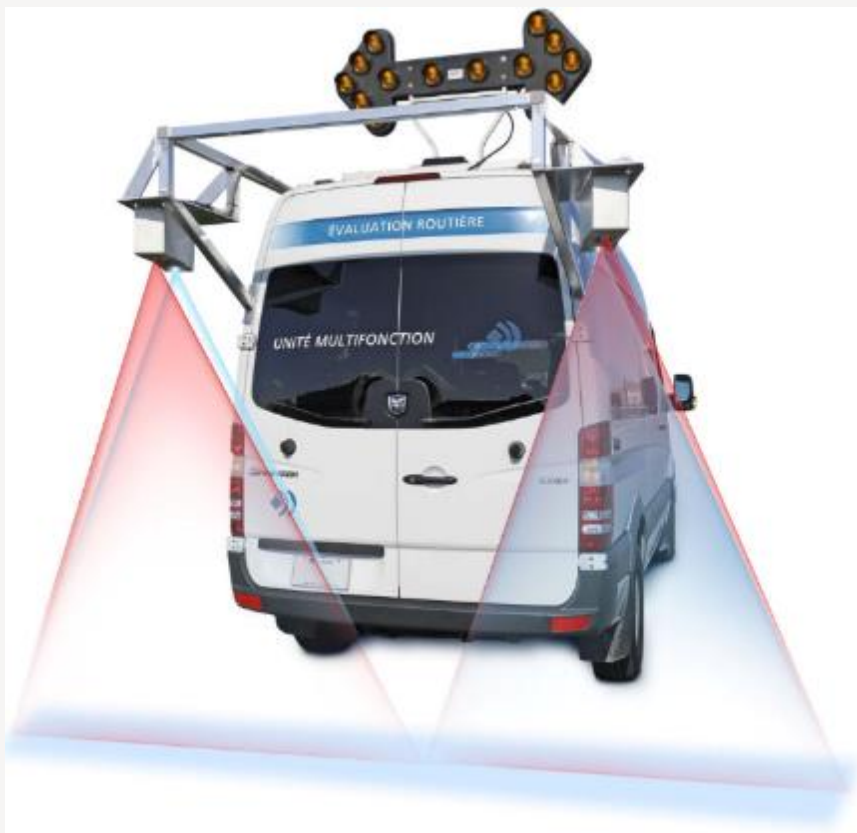
# Mesure de l'orniérage

- › Détection automatique avec le système LCMS
- › Une précision au 1 millimètre

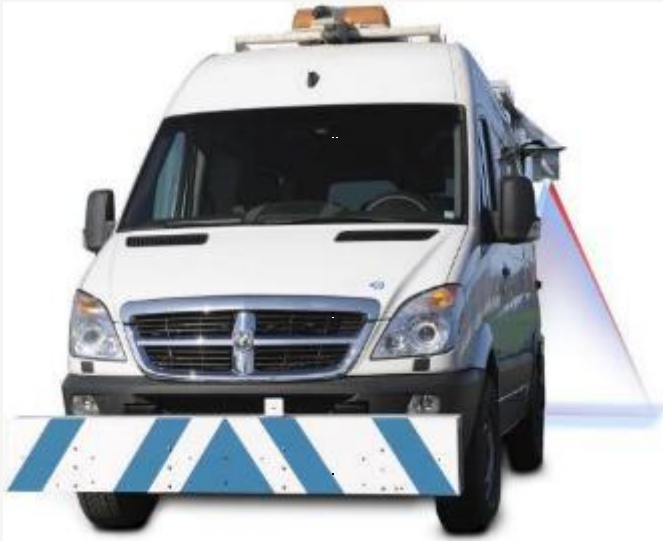
# Confort au roulement

Mesure du pseudo-profil et calcul de l'indice IRI (Indice de Rugosité International)

Norme ASTM-E950-94 – Classe 1

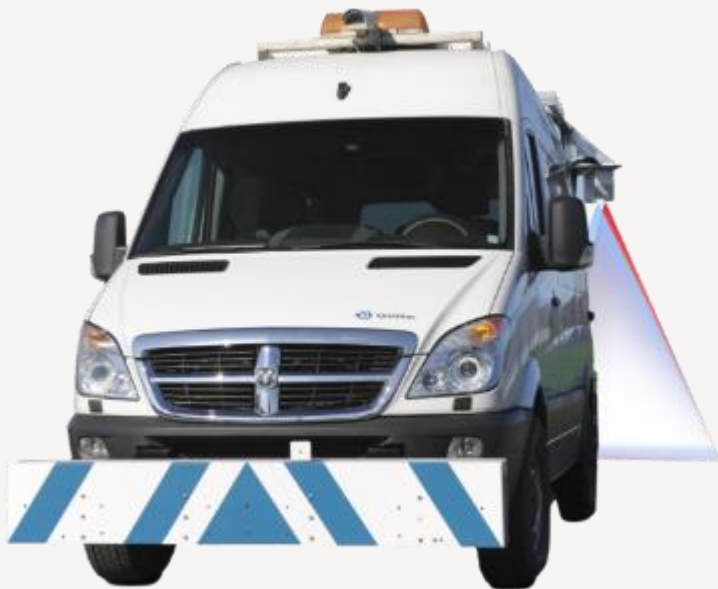
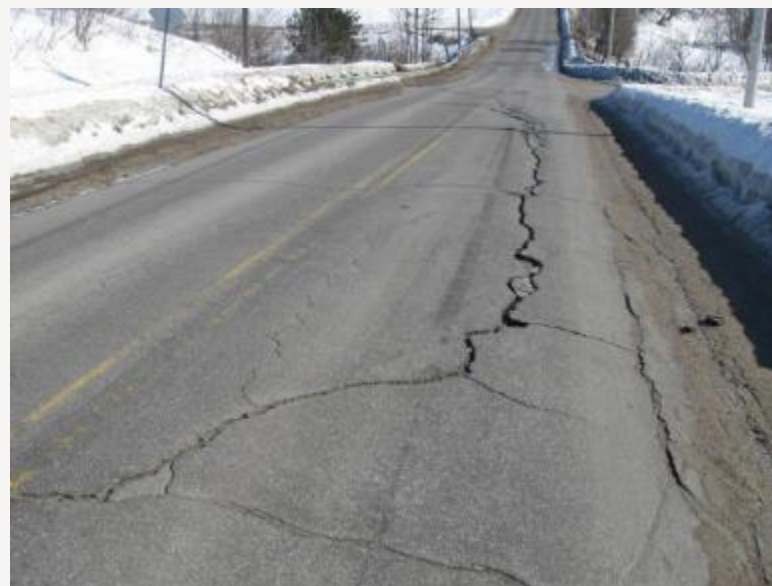
## Gélivité de ces chaussées

Profil été – Profil hiver

$\Delta IRI$  (m/km)

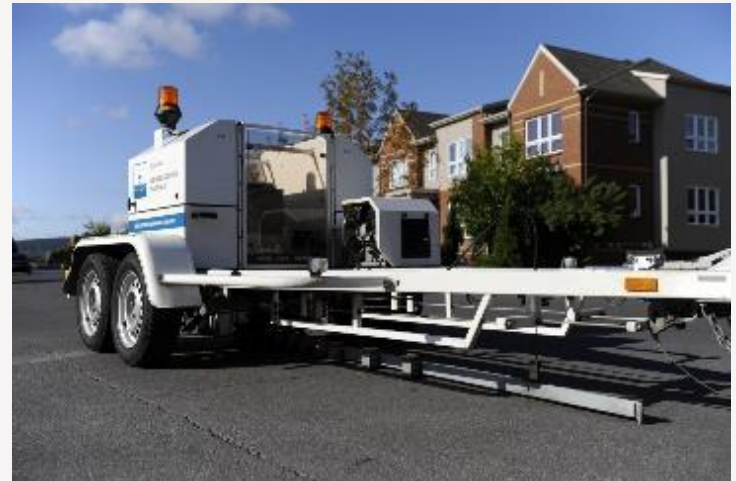
## Défectomètre à masse tombante (F.W.D. – 7 à 250 kN)

- › Portance globale
- › Besoins de renforcement
- › Durée de vie résiduelle
- › Où est la faiblesse de la chaussée
- › Nature du sol support
